## 小学校通学路点検結果記録表

# 田野小学校通学路地図・今回点検箇所

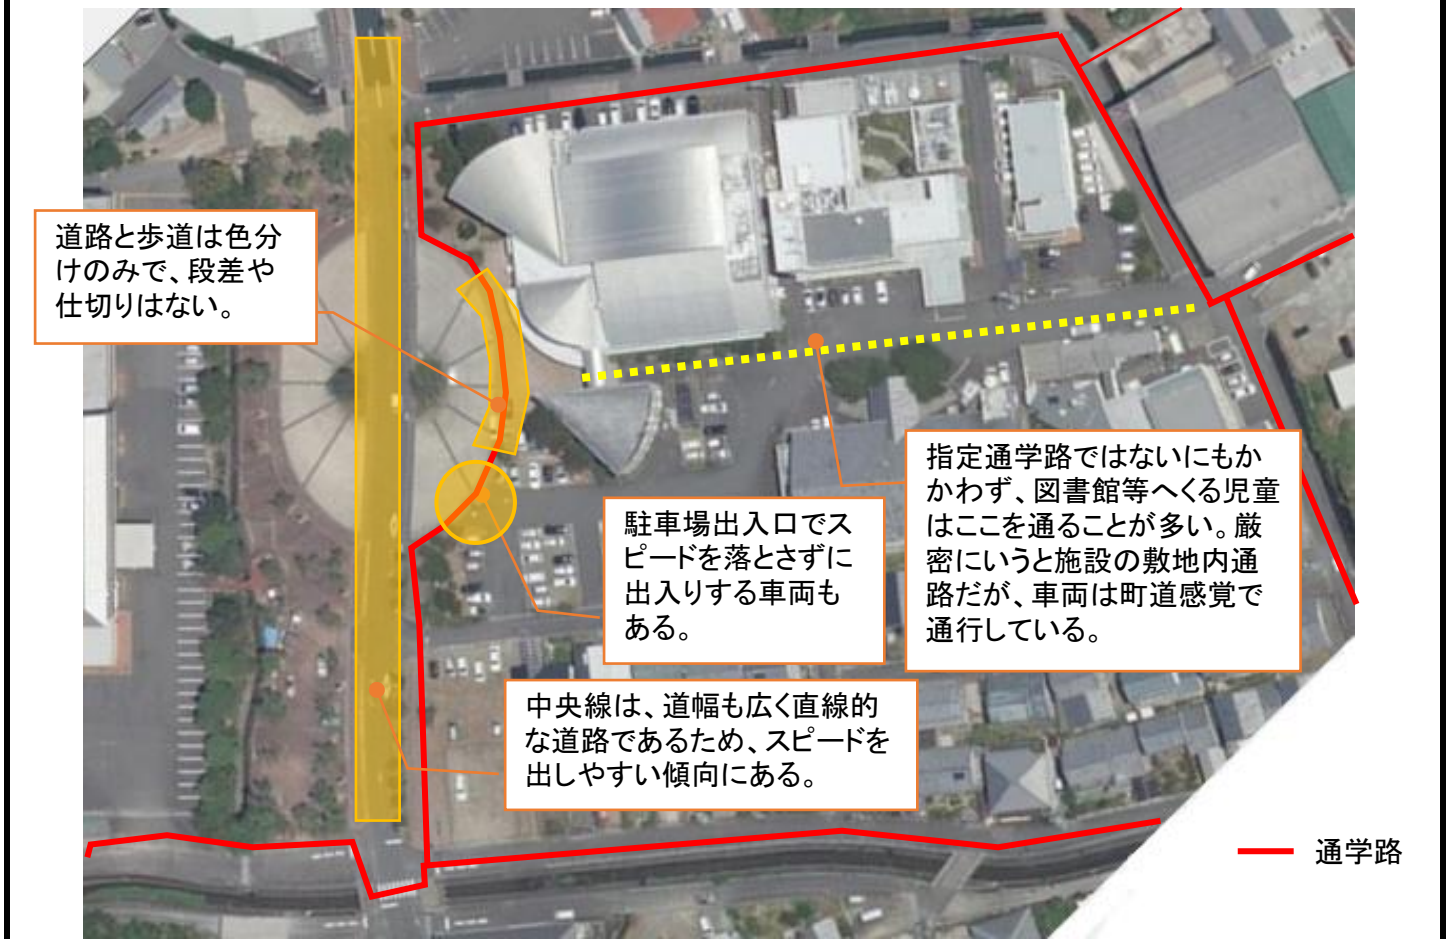
【地図添付】

学校名	田野町立田野小学校	担当者 職名	教頭	氏名	大坪 麻史
路線名	国道 ・ 県道 ・ <b>市町村道</b> ( 中央線 )				
場所 (番地・目標物等)	町道中央線及び田野町ふれあいセンター周辺				
危険な状況	 		 		役場駐車場及びふれあいセンター駐車場の施設の敷地内通路だが、通り抜けて頻繁に車が往来している。
その他参考となる事項	車道と歩道は色分けされているが、段差がないため車両運転者は歩道という意識が希薄となっている。		 		駐車場の出入口で、歩道を横切らなければならないが、減速もせずに出ていく車両がある。(飛出注意看板を設置)

No	場所	危険箇所の概要	対策の必要性と具体的な対策案		
1	町道中央線及び田野町ふれあいセンター周辺	<p>町の中心部を走る道路で、交通量が多い。道幅が広く、直線的な道路なのでスピードを出しがち。</p> <p>車道と歩道は色分けされているが、段差や仕切りはないため、車両運転手は歩道という意識が希薄となっている。</p>	<p>不用 <span style="border: 1px solid black; border-radius: 50%; padding: 2px;">必要</span></p>	移動経路の変更等による対策	
				道路管理者による対策	ロータリー周辺や歩道の付替えを含めた改良工事（歩車分離）を検討する。
				警察による対策	町道中央線のスピード超過や横断歩行者への配慮（一時停止）等について取り締まりを強化し、ドライバーへの啓発を図る。
				その他	町広報誌やホームページ等で点検状況を報告するとともに、通学路の安全についての啓発を行う。
