小学校通学路点検結果記録表

田野小学校通学路地図・今回点検箇所

通学路における交通上の危険箇所調査票

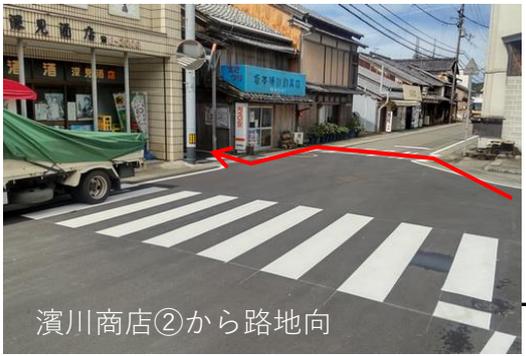
学校名	田野町立 田野小学校	担当者 職名	教頭	氏名	米倉 由佳
路線名	国道 ・ 県道 ・ 市町村道 (号線)				
場所 (番地・目標物等)	深見酒店前交差点周辺 (町道田野線・町道南北線・町道東海浜5号線)				
危険な状況	学校から帰宅時に横断歩道を渡った後、交差点の南側路に入る際に、車が来ているか確認できないため危険。本交差点のすぐ西に南へ防災道路が整備されたため、見通が悪い本交差点は、以前よりも交通量は減っているが、通行する車両がなくなったわけではないため危険性は残る。また、登校時は路地から出てくる状況となるが、カーブミラーで確認はできるものの、朝は交通量も多く危険。

<p style="text-align: center;">濱川商店②から路地向</p>		
その他参考となる事項	周辺には、商店やたばこの自動販売機もあり路上駐車が生じやすい環境にある。 ※路上駐車については、以前、町広報誌で注意喚起した。

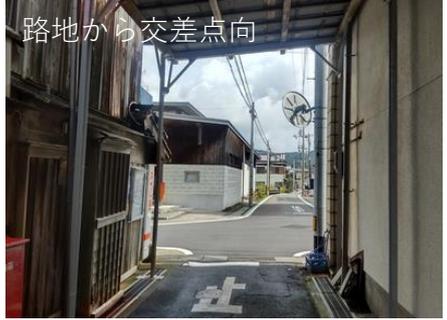
<p style="text-align: center;">路地から交差点向</p>

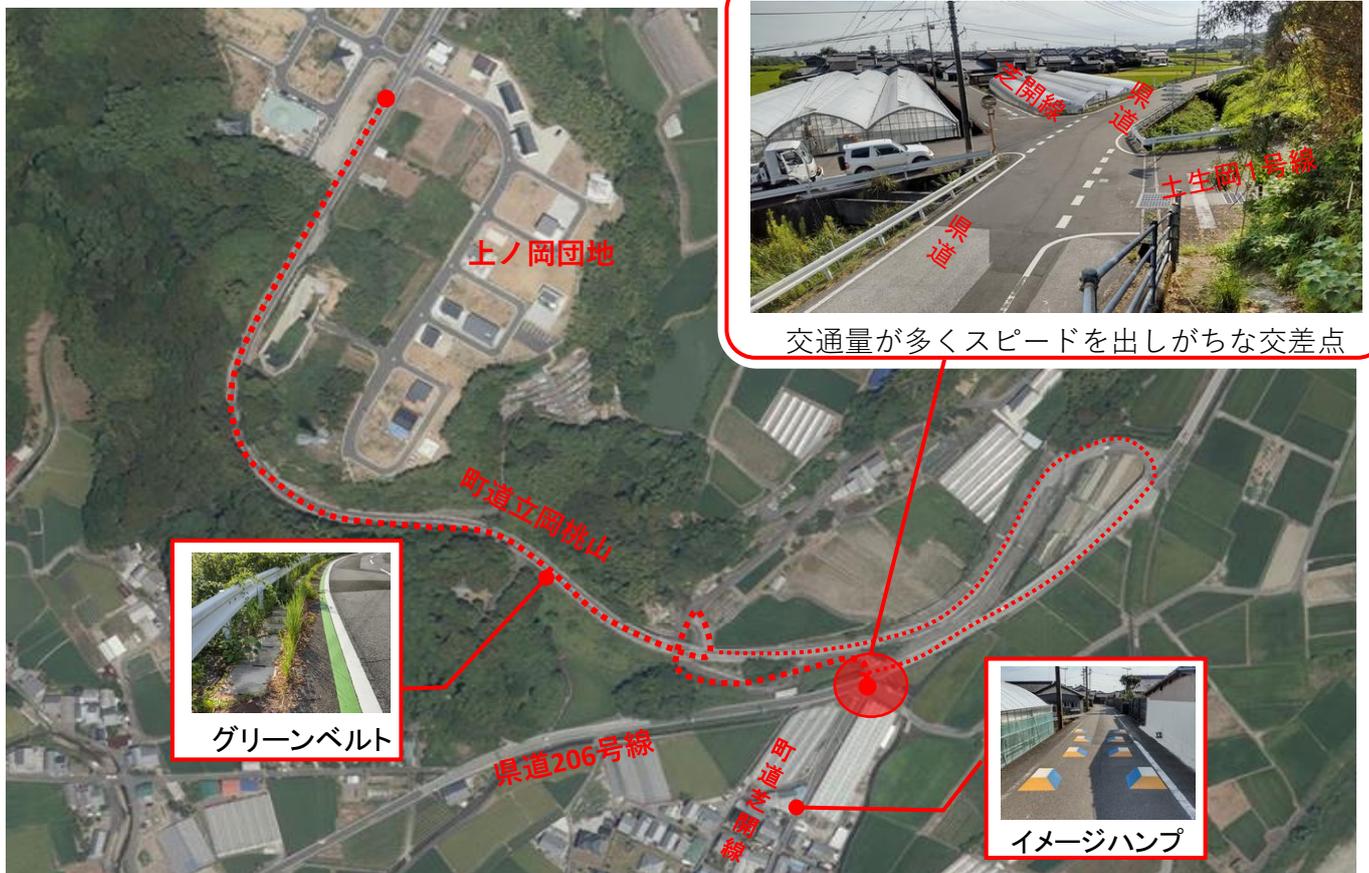
NO. 2

学校名	田野町立 田野小学校	担当者 職名	教頭	氏名	米倉 由佳
路線名	国道 ・ 県道(206号線) ・ 市町村道				
場所 (番地・目標物等)	土生岡登り口交差点周辺～上ノ岡団地 (県道206号線、土生岡1号線、町道立岡桃山線、芝開線)				
危険な状況	上ノ岡団地の宅地分譲も概ね終わりの状況となり、居住者の増加に伴い町道立岡桃山線の交通量が増えている。また、急坂のため下りではスピードも出やすい。ここは、これまでも、調査対象にあがっている場所であり、路側へのグリーンベルトの施工や町広報誌等での地域住民への啓発を行ったが、保護者からは、まだ子供たちが安心して通学できる状況ではないとの声がある。 また、本年度、上ノ岡地区から登り口の交差点周辺に横断歩道の設置ができないか相談があり、関係機関と協議を行ったが、現状では設置は困難であるとの回答であった。				
その他参考となる事項	町道立岡桃山線は、令和元年度の合同点検で危険個所の指摘があり、対策工事としてグリーンベルトを施工し、歩行者と車両の通行区分の明確化を図った。また、芝開線についても、幅員減少地点前にイメージハンプ(立体減速標示)を施工し、狭小道路での減速を促している。
