小学校通学路点検結果記録表

通学路等の緊急合同点検

通学路における交通上の危険箇所調査票

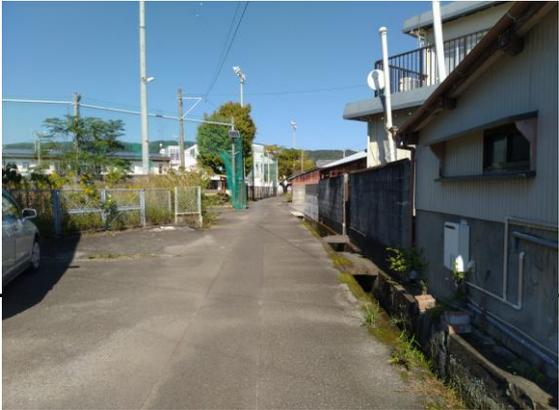
NO. 1

学校名	田野町立田野小学校	担当者 職名	教頭	氏名	米倉 由佳
路線名	国道 ・ 県道 ・ 市町村道 (号線)				
場所 (番地・目標物等)	町道堤ノ内線 (美藤商会前交差点～田村氏宅前交差点)				
危険な状況	<p>非常に狭い道幅の道路だが車両の通行がある。全体的に路面が老朽化して凹凸箇所が多い。また、水路のフタが老朽化により隙間があいていたり破損したりしているため危険。</p>

路側に草が繁茂しているので、通行の妨げになっている。早急な除草作業が必要であると考えます。

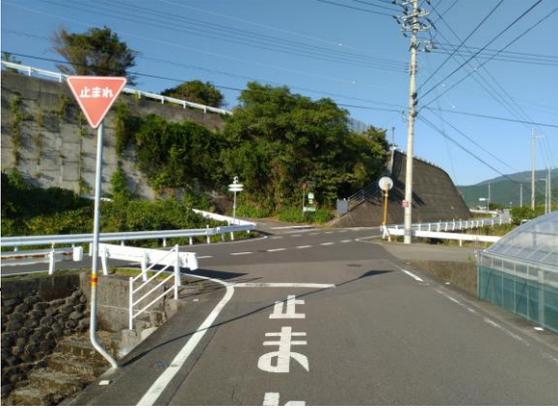
NO. 2

学校名	田野町立田野小学校	担当者 職名	教頭	氏名	米倉 由佳
路線名	国道 ・ 県道 ・ 市町村道 (号線)				
場所 (番地・目標物等)	土生岡 1 号線、町道立岡桃山線 (土生岡登り口～上ノ岡団地)				
危険な状況	<p>昨年度の合同点検によりグリーンベルトが施工され、歩行者と車の通行区分は明確になったが、草木が繁茂しており、通行に支障がでている箇所や依然として車両の通行速度面での課題がある。 また、登り口の県道との交差点付近も交通量が多くスピードを出しがちなので危険。</p>

その他参考となる事項	<p>町道立岡桃山線は、令和元年度の合同点検で危険箇所の指摘があり、対策工事としてグリーンベルトを施工した。</p>

路側に草が繁茂しているので、通行の妨げになっている。早急な除草作業が必要であると考えます。
