小学校通学路等点検結果記録表

通学路における交通上の危険箇所調査票

NO. 1

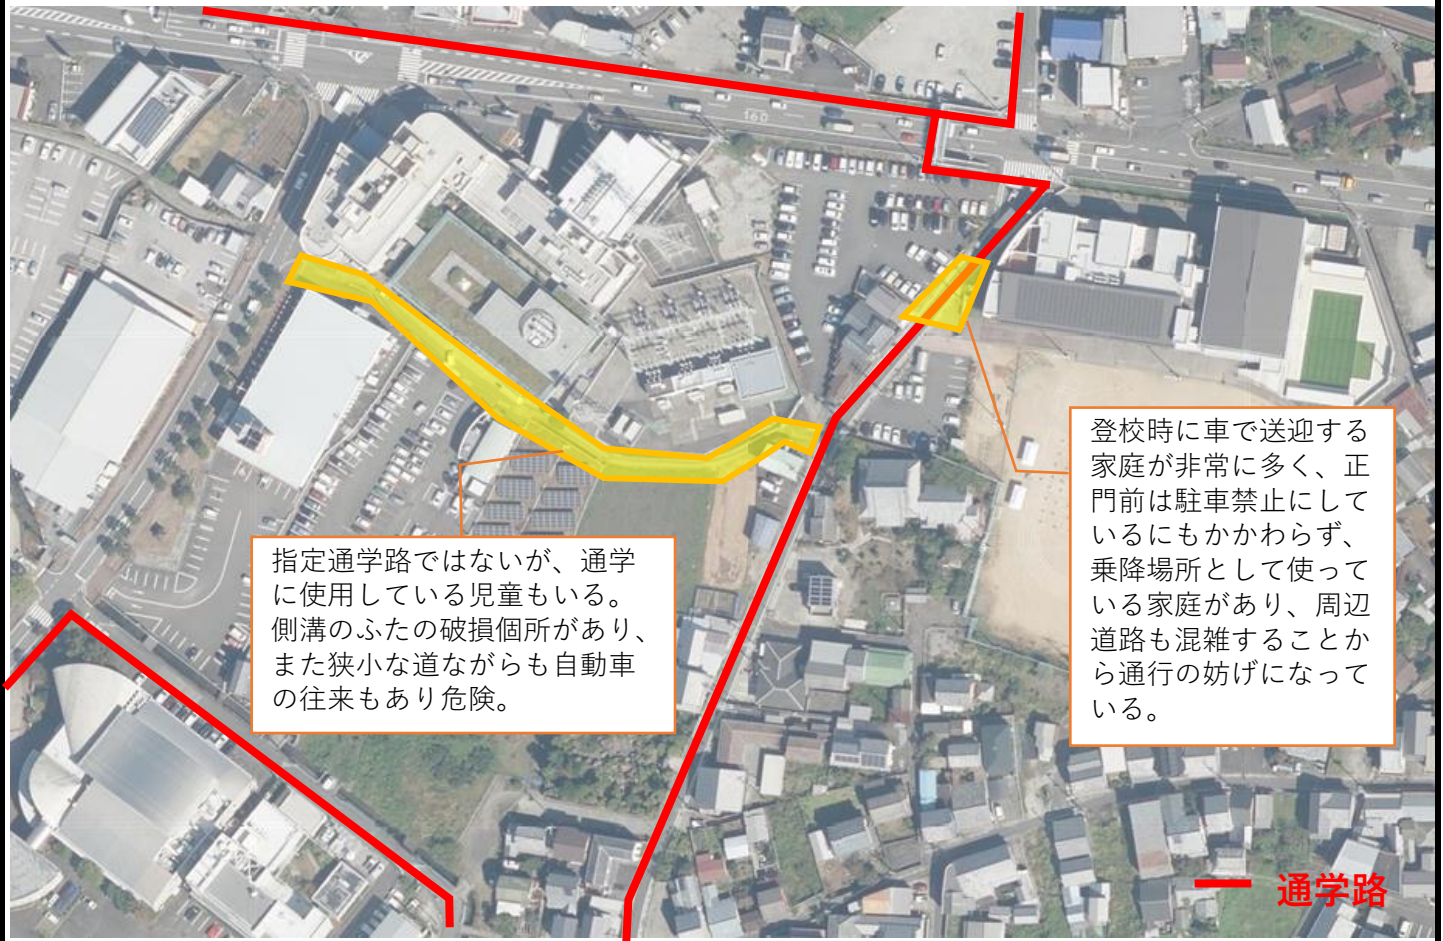
【地図添付】

学校名	田野町立田野小学校	担当者 職名	教頭	氏名	大坪 麻史
路線名	国道 ・ 県道 市町村道 (浜の後線)				
場所 (番地・目標物等)	町道浜の後線及び田野小学校正門周辺				
危険な状況	 				
その他参考となる事項	<p>自動車1台分がギリギリ通れる道幅ですが、通行する車もある。また、路面や側溝のふた等が経年劣化により、破損していたり、段差ができていたりしている。</p> <p>自動車での送迎の乗降場所となっており、特に朝の登校時に混雑している。周辺道路の渋滞にもつながり迷惑をかけている。</p>
