小学校通学路点検結果記録表

通学路等の緊急合同点検

通学路における交通上の危険箇所調査票

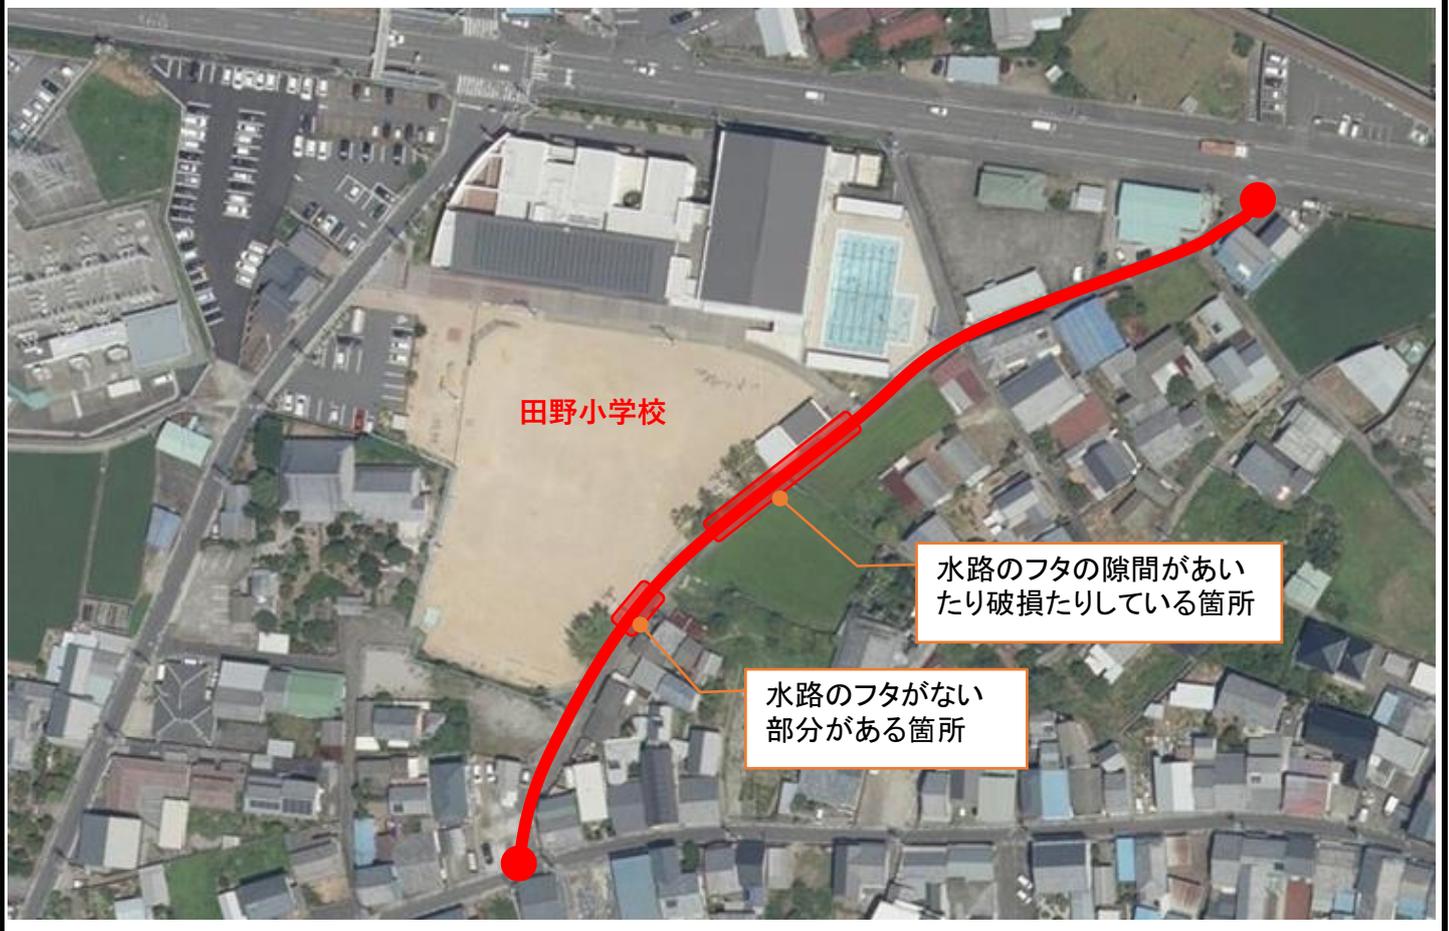
NO. 1

学校名	田野町立田野小学校	担当者 職名	教頭	氏名	米倉 由佳
路線名	国道 ・ 県道 ・ 市町村道 (号線)				
場所 (番地・目標物等)	町道堤ノ内線 (美藤商会前交差点～田村氏宅前交差点)				
危険な状況	<p>非常に狭い道幅の道路だが車両の通行がある。全体的に路面が老朽化して凹凸箇所が多い。また、水路のフタが老朽化により隙間があいていたり破損したりしているため危険。</p>

路側に草が繁茂しているので、通行の妨げになっている。早急な除草作業が必要であると考えます。

No	場所	危険個所の概要	対策の必要性と具体的な対策案		
1	町道堤ノ内線 (美藤商会前交差点 ～田村氏宅前交差点)	水路のフタが老朽化により破損等していたり、路面に凹凸がありつまづく危険性がある。また、雑草の繁茂により車両通行時の待機スペースが狭くなっている。	不用・必要	移動経路の変更等による対策	
				道路管理者による対策	水路フタの改修（R4以降予定）、除草作業の実施
				警察による対策	止まれの表示が消えている部分は担当部署に報告する。田野町だけでなく、県下的に非常に件数が多いのですぐの対応は難しい。
				その他	止まれ看板が樹木で隠れている所は所有者に連絡する。
2	土生岡1号線、 町道立岡桃山線 (土生岡登り口 ～上ノ岡団地)	土生岡への登り口の交差点付近は、交通量が多くスピードも出しがちであり危険である。また、雑草の繁茂により車両通行時の待機スペースが狭くなっている。	不用・必要	移動経路の変更等による対策	
				道路管理者による対策	除草作業実施済み（県道管理者、町道管理者）
				警察による対策	
				その他	広報等で注意喚起する
3			不用・必要	移動経路の変更等による対策	
				道路管理者による対策	
				警察による対策	
				その他

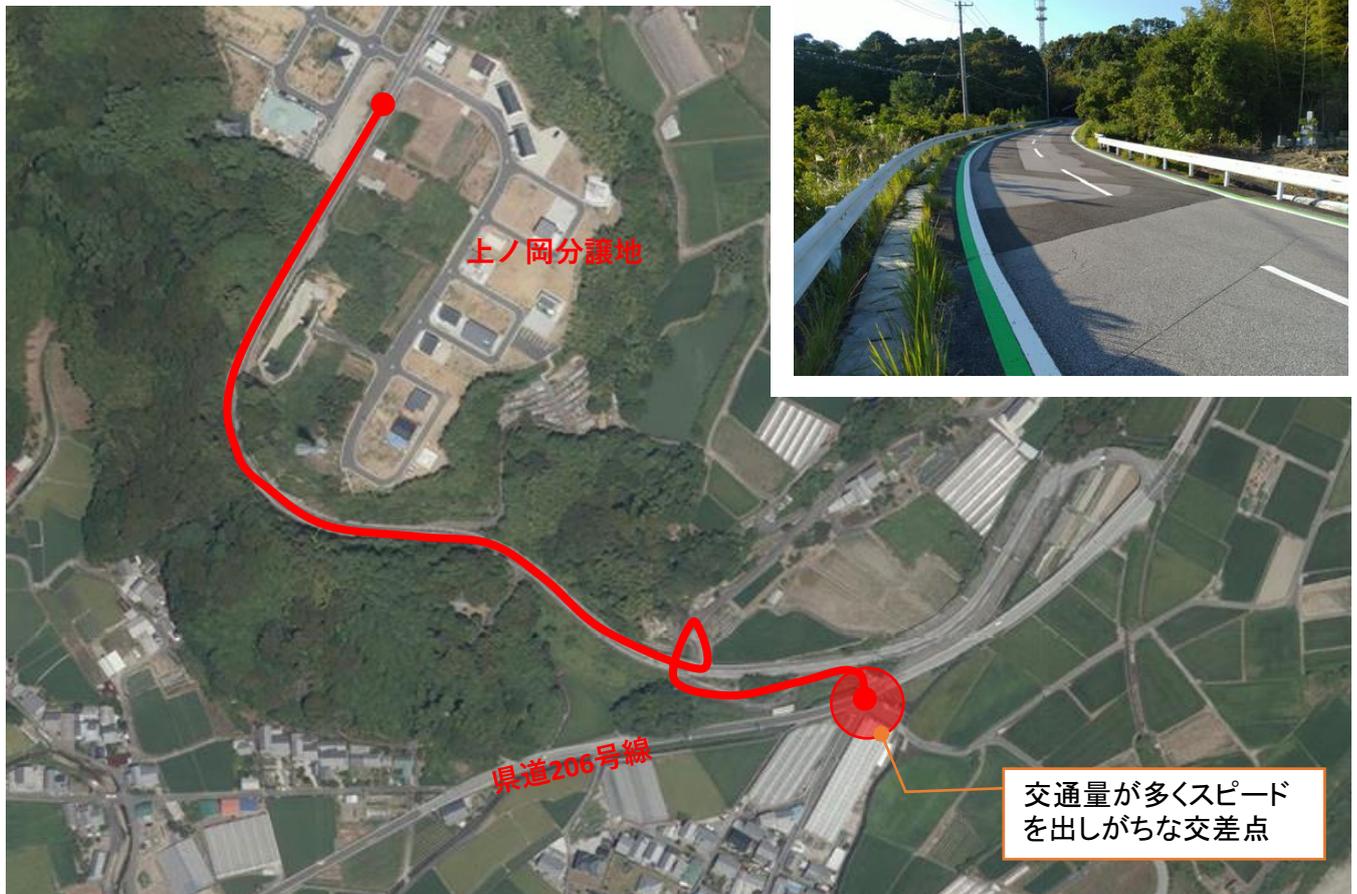
NO. 2

学校名	田野町立田野小学校	担当者 職名	教頭	氏名	米倉 由佳
路線名	国道 ・ 県道 ・ 市町村道 (号線)				
場所 (番地・目標物等)	土生岡 1 号線、町道立岡桃山線 (土生岡登り口～上ノ岡団地)				
危険な状況	<p>昨年度の合同点検によりグリーンベルトが施工され、歩行者と車の通行区分は明確になったが、草木が繁茂しており、通行に支障がでている箇所や依然として車両の通行速度面での課題がある。 また、登り口の県道との交差点付近も交通量が多くスピードを出しがちなので危険。</p>

路側に草が繁茂しているので、通行の妨げになっている。早急な除草作業が必要であると考えます。
