小学校通学路等点検結果記録表

通学路における交通上の危険箇所調査票

NO. 1

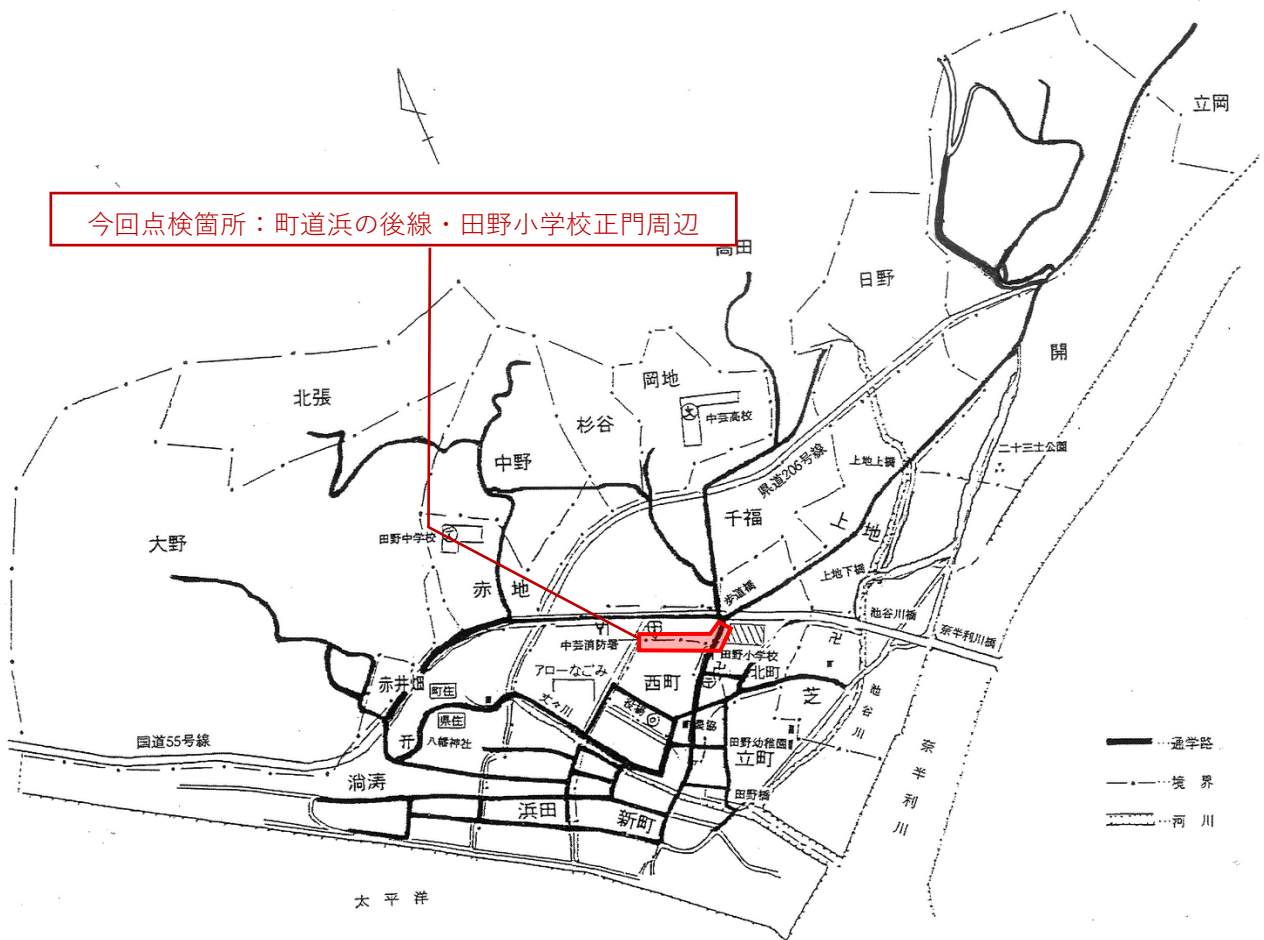
田野小学校通学路地図・今回点検箇所

No	場所	危険箇所の概要	対策の必要性と具体的な対策案		
1	町道浜の後線及び田野小学校正門周辺	<p>田野小学校正門前は通学時の自動車での送迎の乗降場所となっており、特に朝の登校時に混雑している。周辺道路の渋滞にもつながり迷惑をかけているとともに車両により死角ができるため危険。</p> <p>町道浜の後線の小学校から田野病院駐車場までの区間は、自動車1台分がギリギリ通れる道幅ですが、通行する車もある。また、路面や側溝のふた等が経年劣化により、破損していたり、段差ができたりしており危険である。</p> <p>※町道浜の後線は、田野小学校の指定通学路ではないが、田野病院への通院や周辺施設を利用する児童が通るため、今回点検を実施した。</p>	<p>不用・必要</p>	移動経路の変更等による対策	—
				道路管理者による対策	町道浜の後線については、老朽箇所の修繕を検討する。
				警察による対策	—
				その他	小学校正門前については、教育委員会が保護者への通知文書や今回の点検状況の報告を町広報誌や町ホームページに掲載することで、駐車しないよう促し、交通渋滞につながる心配のないふれあいセンターの駐車場等の代替え地を利用してもらうよう周知を図る。
