小学校通学路点検結果記録表

通学路等の緊急合同点検

通学路における交通上の危険箇所調査票

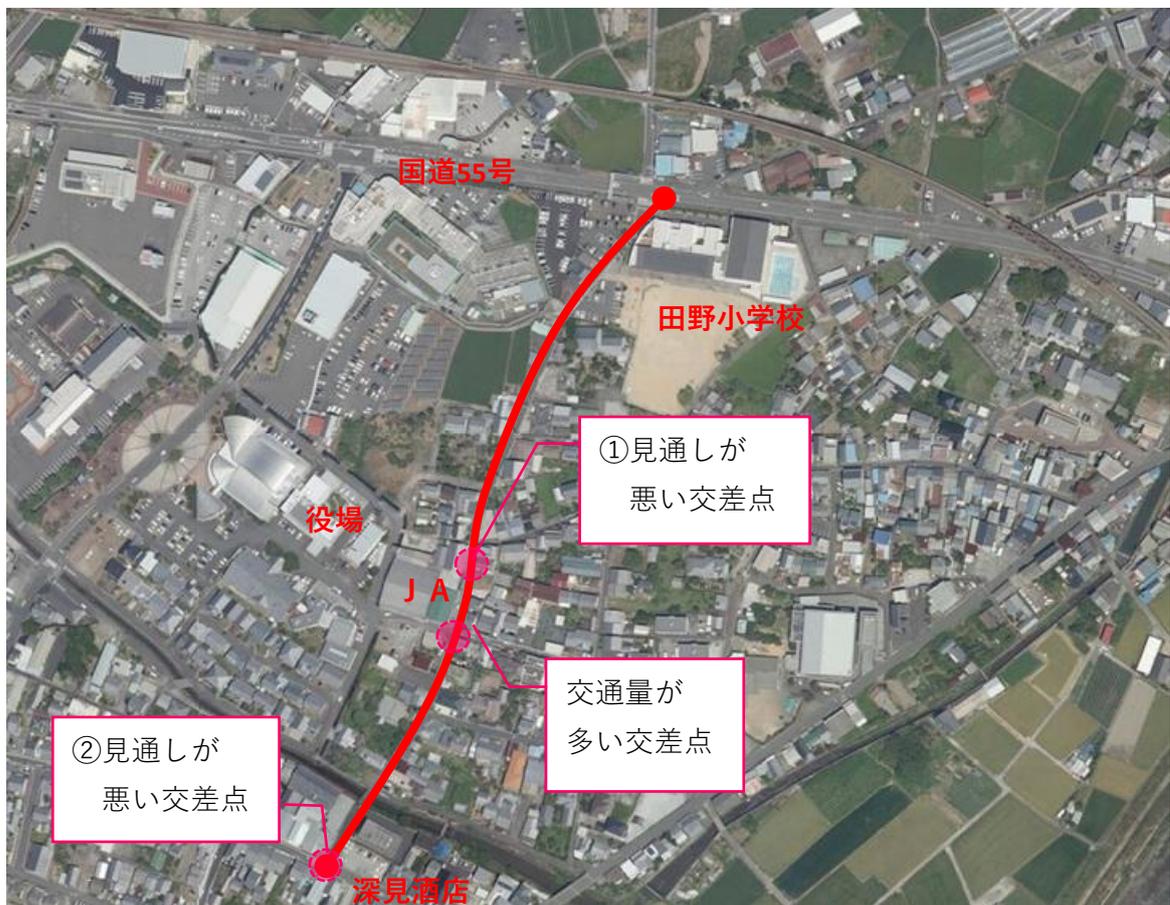
NO. 1

学校名	田野町立田野小学校	担当者 職名	教頭	氏名	北村 雅夫
路線名	国道 ・ 県道 ・ 市町村道 (号線)				
場所 (番地・目標物等)	町道南北線 (木下交差点～深見酒店前交差点)				
危険な状況	外側線が消えており車道と歩行者の通行スペースの境界があいまいになっている。 また、見通しの悪い路地との交差点もある。

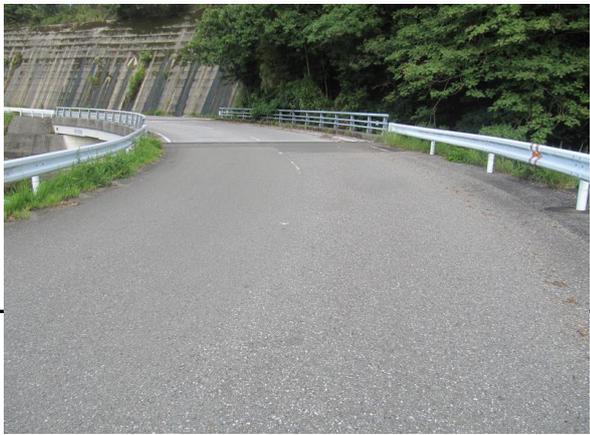
NO. 2

学校名	田野町立田野小学校	担当者 職名	教頭	氏名	北村 雅夫
路線名	国道 ・ 県道 ・ 市町村道 (号線)				
場所 (番地・目標物等)	町道立岡桃山線 (登り口～上ノ岡団地)				
危険な状況	<p>外側線が消えており車道と歩行者の通行スペースの境界があいまいになっている。また、上ノ岡宅地分譲地への居住者が増え交通量が増加していることや、道幅が広いがゆえにスピードを出しがちである。</p>

路側に雑草が繁茂しているため、草刈りが必要。

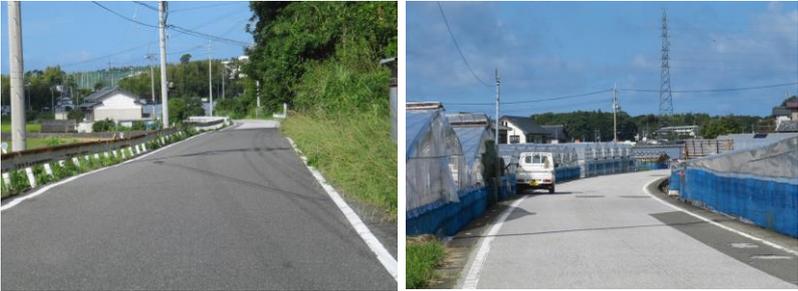
NO. 3

学校名	田野町立田野小学校	担当者 職名	教頭	氏名	北村 雅夫
路線名	国道 ・ 県道 ・ 市町村道 （ 206 号線 ）				
場所 (番地・目標物等)	県道206号線				
危険な状況	<p>道沿いの施設園芸農家が路上駐車しており、死角ができるとともに、避けて車道を通らなければいけないため危険。 また、路側に雑草が繁茂しており、車道を歩かなければいけない場所も多い。</p>

路側に雑草が繁茂しているため、草刈りが必要。

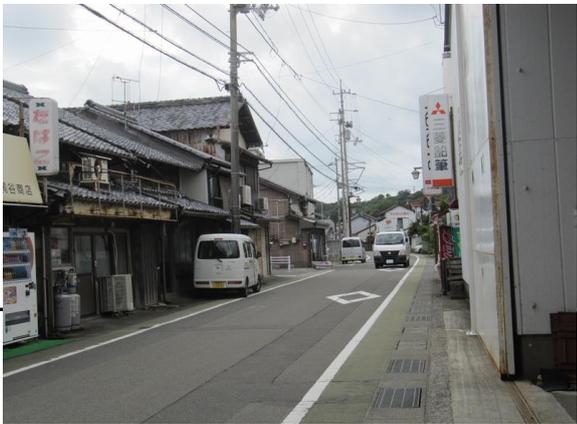
学校名	田野町立田野幼稚園	担当者 職名	教頭	氏名	柴原 木綿子
路線名	国道 ・ 県道 ・ 市町村道 (号線)				
場所 (番地・目標物等)	町道田野線 (旧国道55号)				
危険な状況	<p>ガードレール等がない路肩があるので、車を避けるときに気になる。 路上駐車が多く、死角ができるとともに車道側を通らないといけなくなるため危険。(商店の商品積み下ろしによる一時的なものだけでなく一般家庭においても路上駐車が多い。)</p>

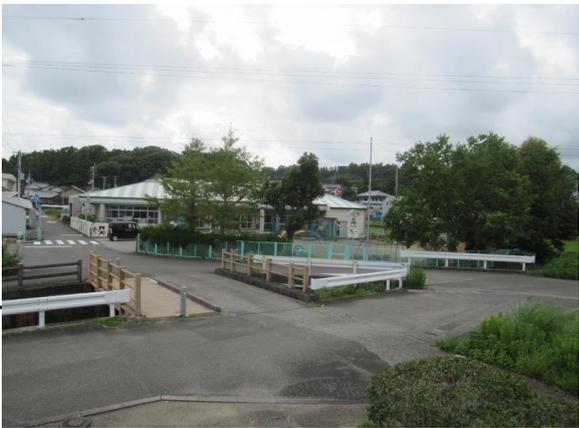
学校名	田野町立田野保育所	担当者 職名	所長	氏名	岩崎 りさ
路線名	国道 ・ 県道 ・ 市町村道 (号線)				
場所 (番地・目標物等)	田野保育所前交差点				
危険な状況	保育所前は変則交差点になっており、 車、歩行者等ともに死角となる場所 がある。 また、朝夕は交通量が多い。

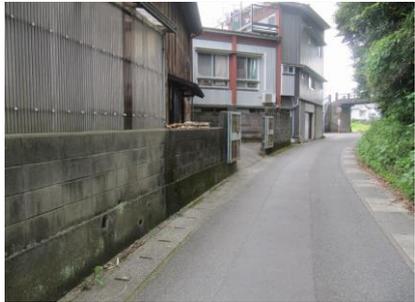
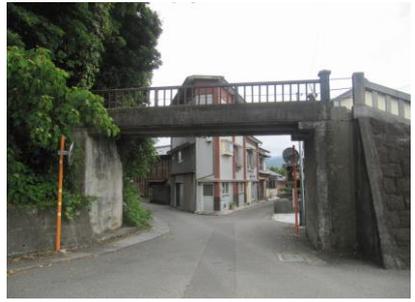
学校名	田野町立田野保育所	担当者 職名	所長	氏名	岩崎 りさ
路線名	国道 ・ 県道 ・ 市町村道 (号線)				
場所 (番地・目標物等)	田野八幡宮 (八幡山跨線橋) 交差点周辺				
危険な状況	道幅が狭く、車が来ると避けるのが大変。 八幡山跨線橋が老朽化しており、落下して こないか不安がある。 道沿いに老朽化したブロック塀が多い。

老朽化したブロック塀が多いエリアは、本年の大雨の際に落石があったので、保育所の散歩コースのルート変更と小学校の通学路の見直しをするべきである。

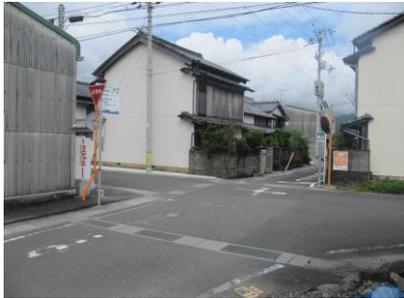
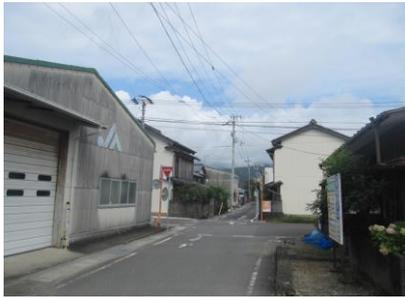
学校名	田野町立田野保育所	担当者 職名	所長	氏名	岩崎 りさ
路線名	国道 ・ 県道 ・ 市町村道 (号線)				
場所 (番地・目標物等)	高知県農協田野支所前交差点				
危険な状況	交通量の多さに対して道幅が狭く、 道路を横断する際に安全に待機できる場所がない。
